Январь 2014 г.
заказ № 2014-00048-00-0

ТЕХНИЧЕСКОЕ ЗАКЛЮЧЕНИЕ

о состоянии фасадов и кровли жилого дома
по адресу:
ул. Пятницкая, дом 37/19, стр.1

Заказчик: ГКУ «УКРиС»

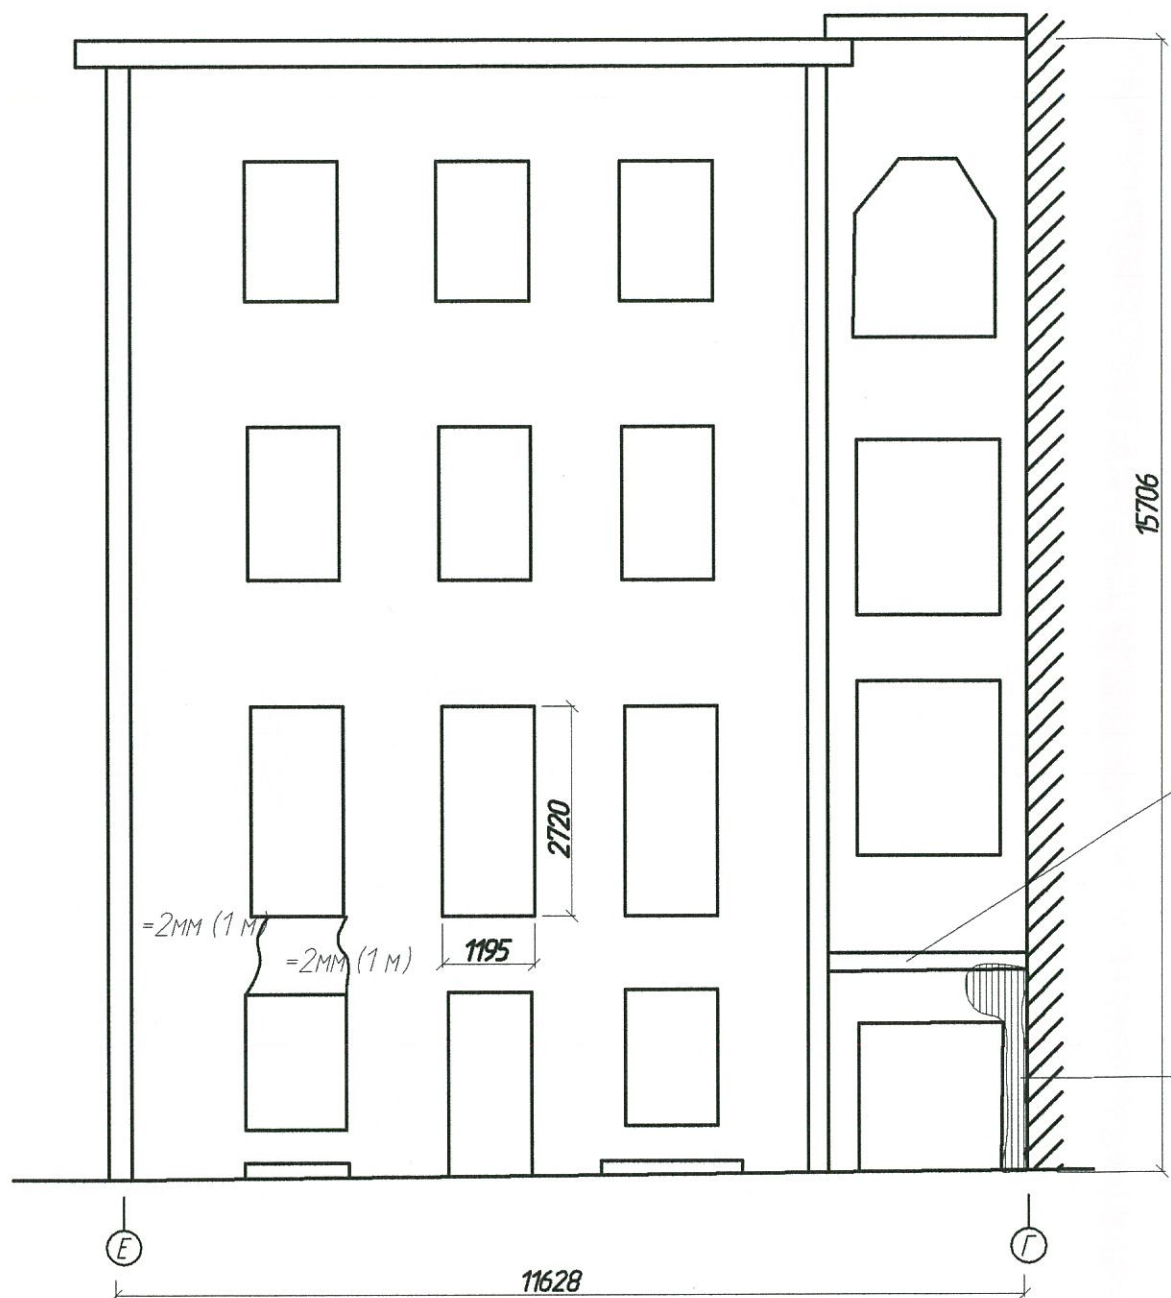
Фасад по оси "5" м/о "Е-Г"

Козырек над входом в подъезд из металлоконструкций с покрытием из оцинкованной стали, по нижней плоскости подшит досками, состояние удовлетворительное.
следы замачивания на площади до 2м²

следы замачивания на площади до 2м²

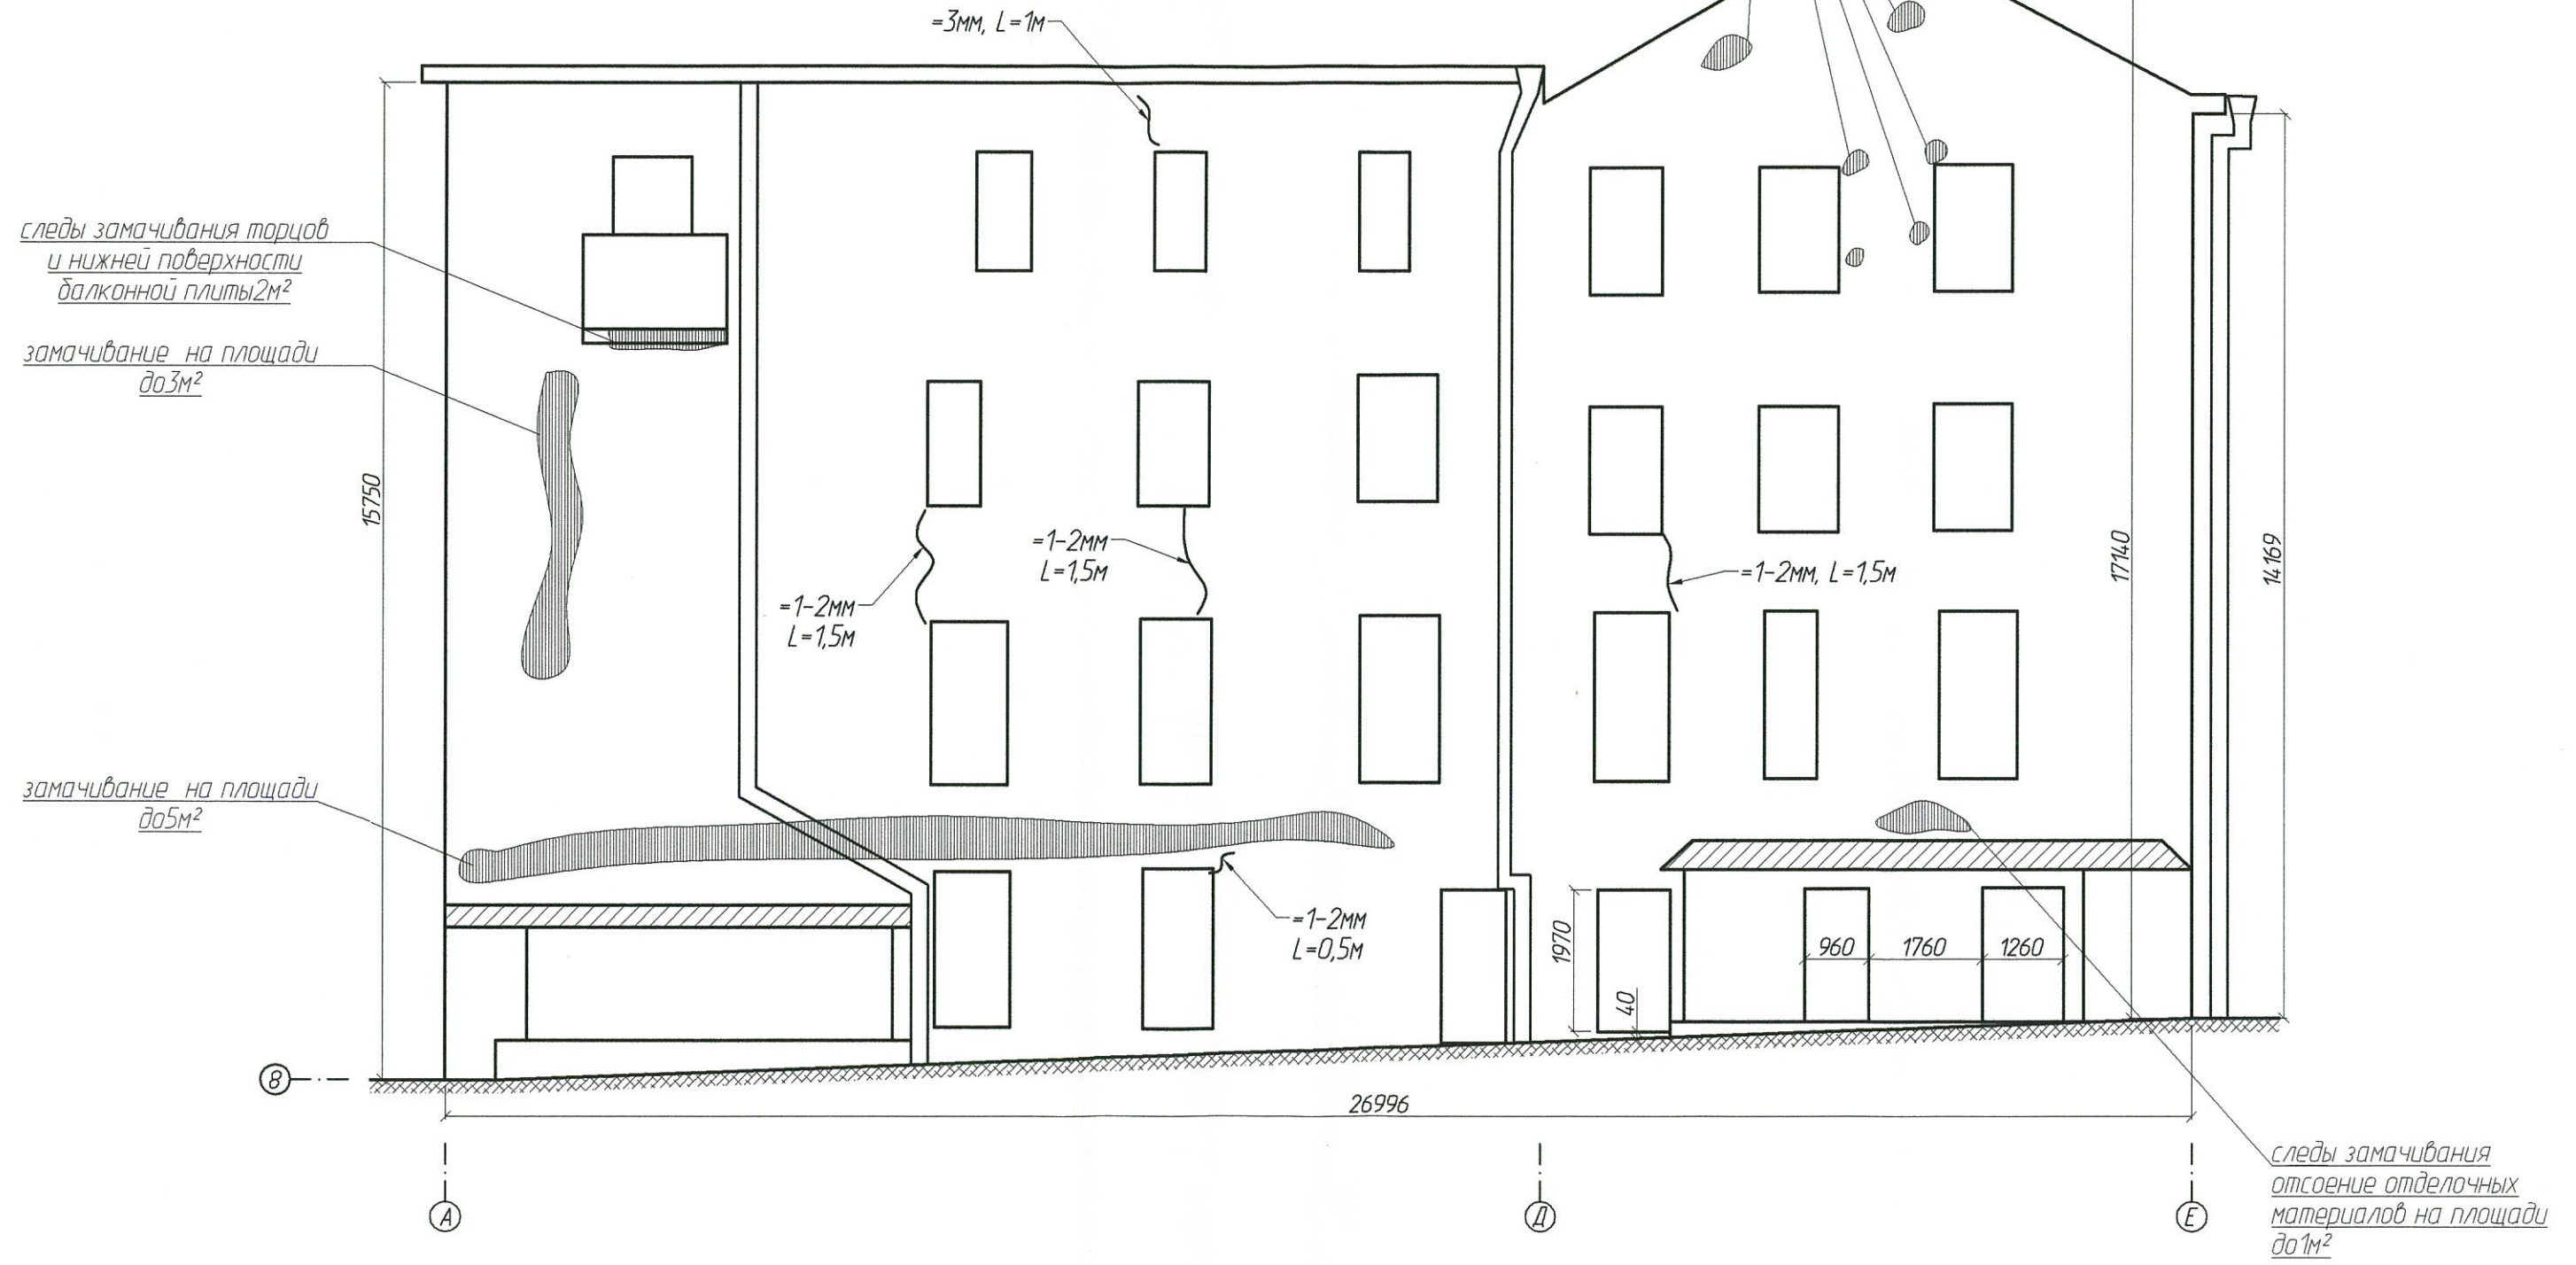
Фасад по оси "8" м/о "А-Е"
М 1:100

следы замачивания
отсоединение отделочных
материалов на площади
до 1м²

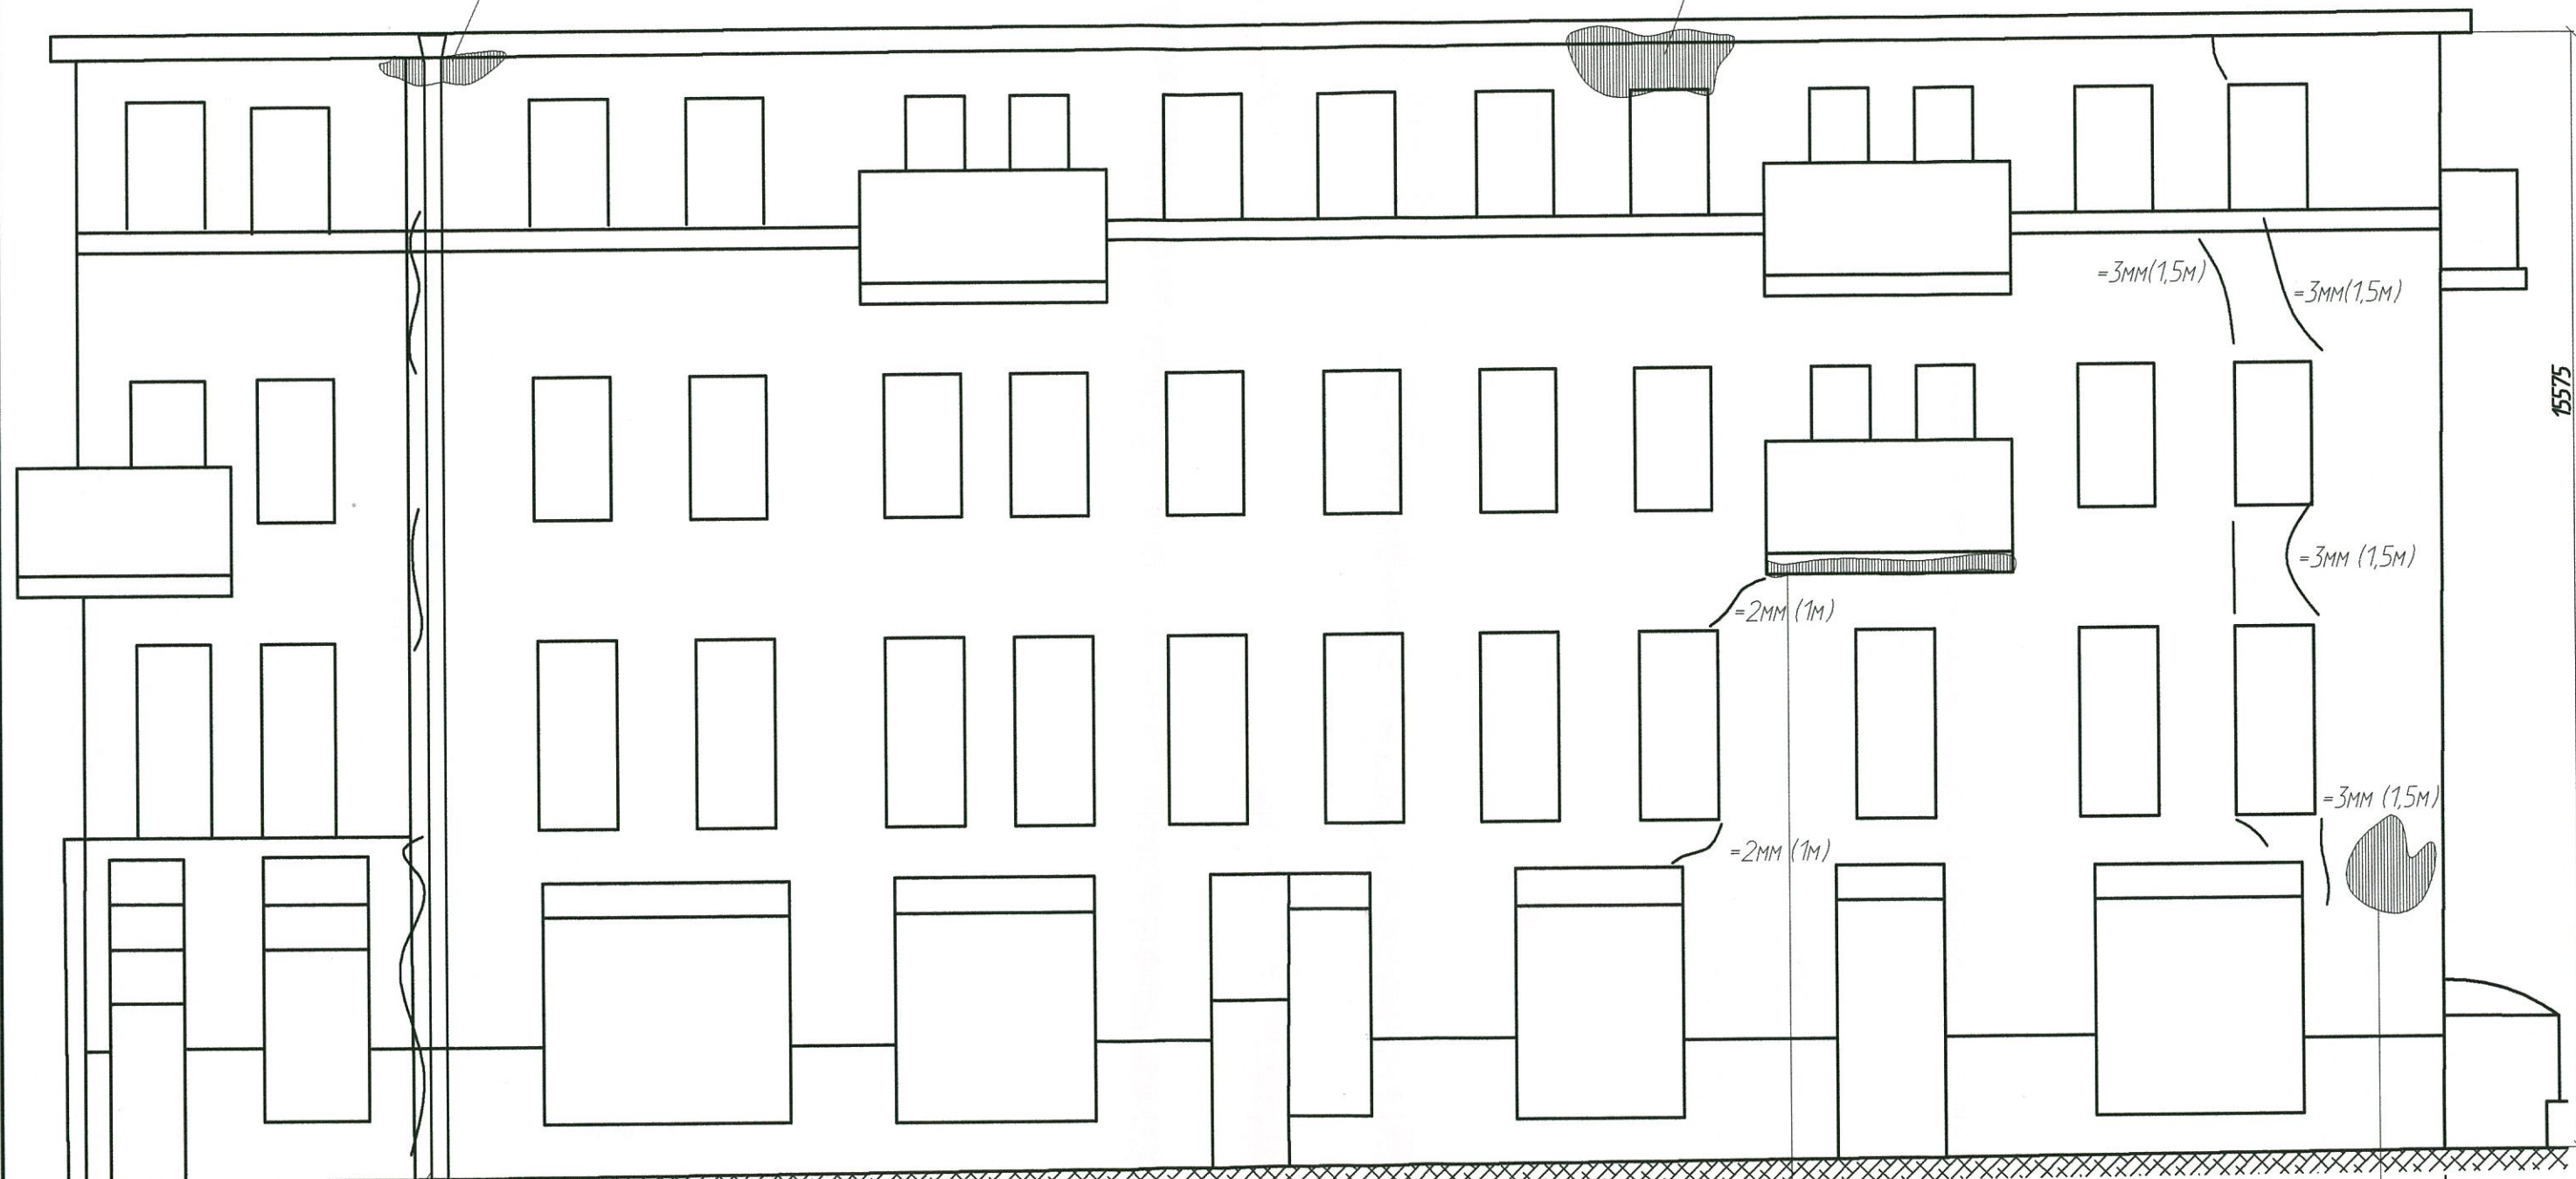
замачивание на площади 3м²

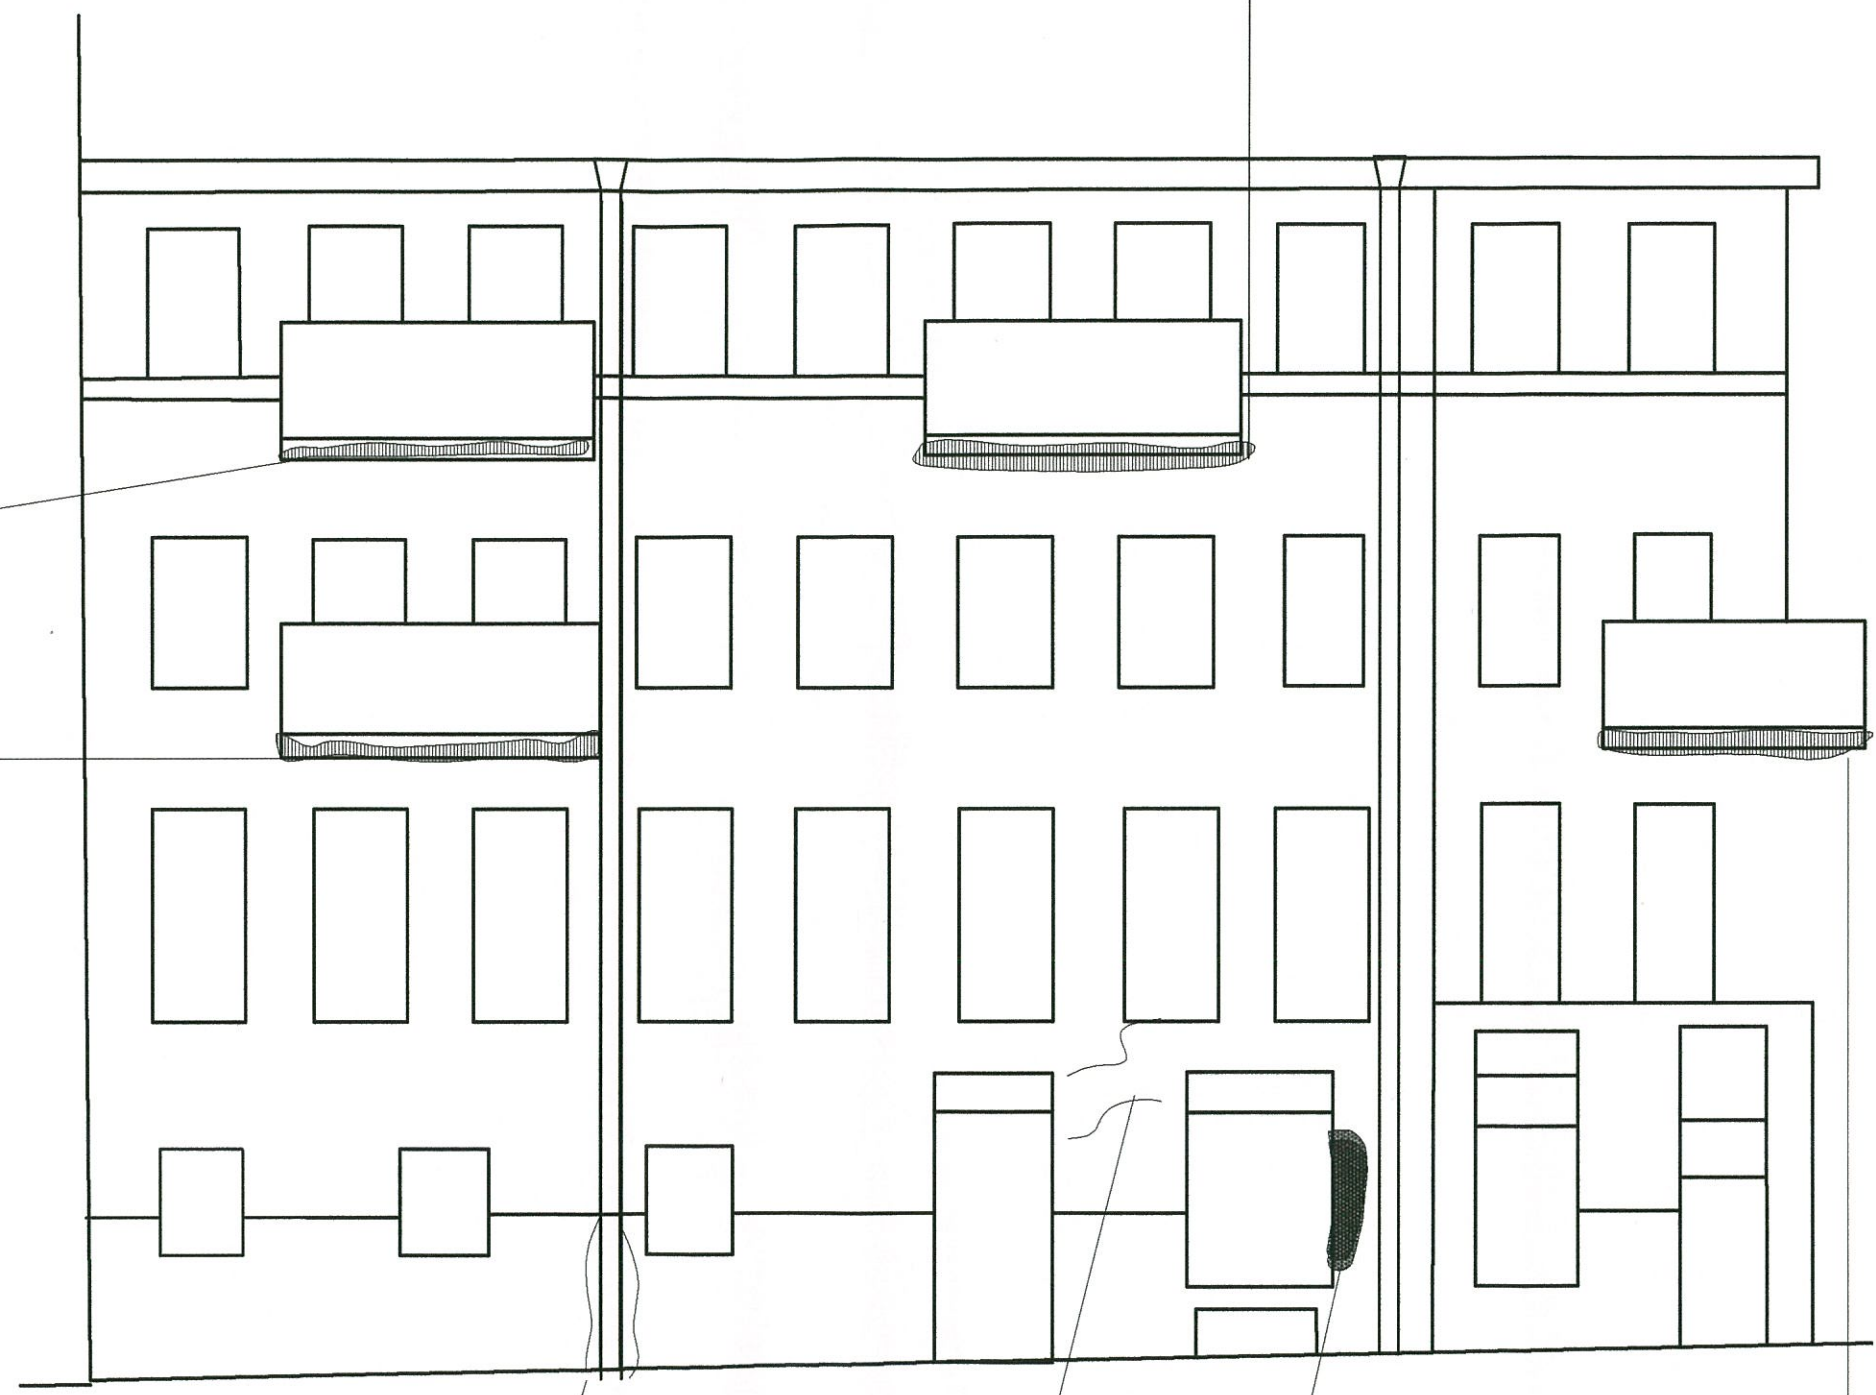
следы замачивания торцов нижней
поверхности балконной плиты на площади
до 2м²

Трещины в штукатурном слое

волосяные трещины в штукатурном
слое на площади до 1м²

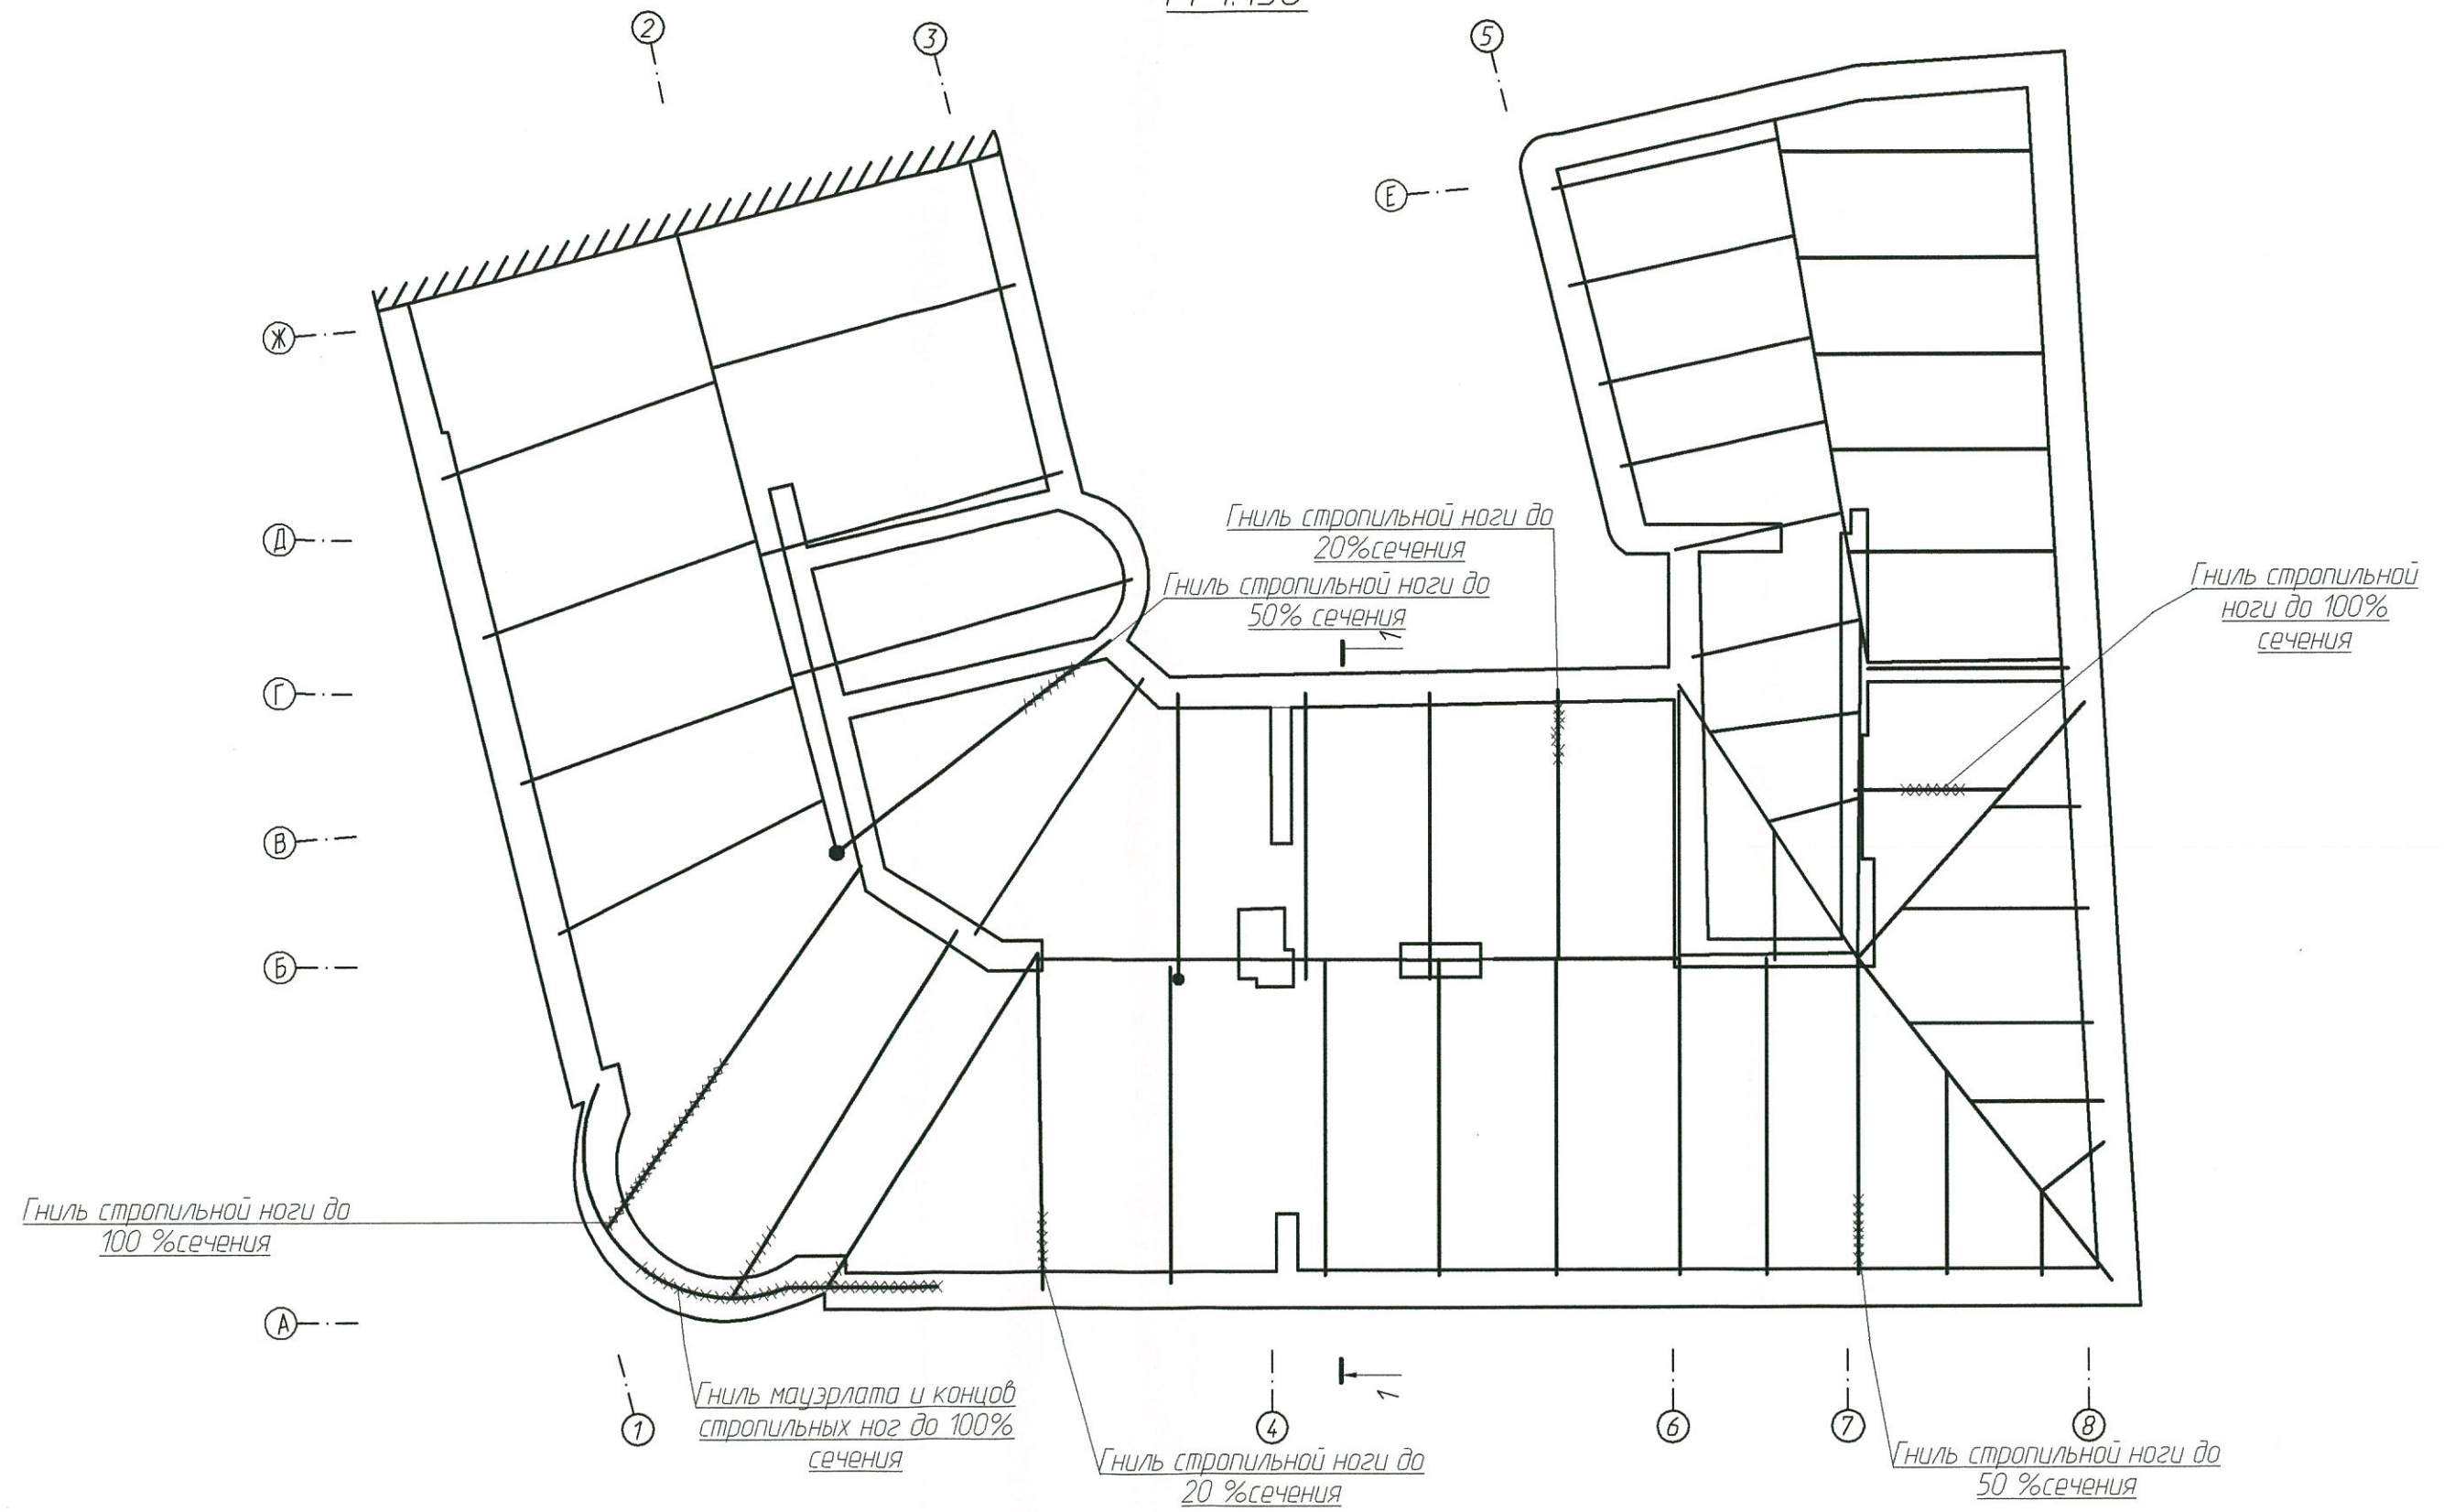
План стропильной системы М 1:150

2. Дефекты кровли	Имеются многочисленные вмятины, щели в сопряжении с выступающими элементами, расхождение фальцевых соединений.
3. Стропила - конструкция, узлы, состояние, дефекты	Система стропил деревянная, наклонная. Стропильные ноги выполнены из брёвен сечением 200х220мм и шагом 1980-2066мм. В стропилах имеются трещины от усушки древесины. Огнезащитная обработка деревянных конструкций крыши не выполнена. Отдельные стропильные ноги (8 шт.) и мауэрлат (20 п.м) Поражены грибом до 100% своего поперечного сечения.

11.1 На основании выявленных дефектов рекомендуется: кровлю заменить на 100%; выполнить ремонт чердачного пространства по проекту.

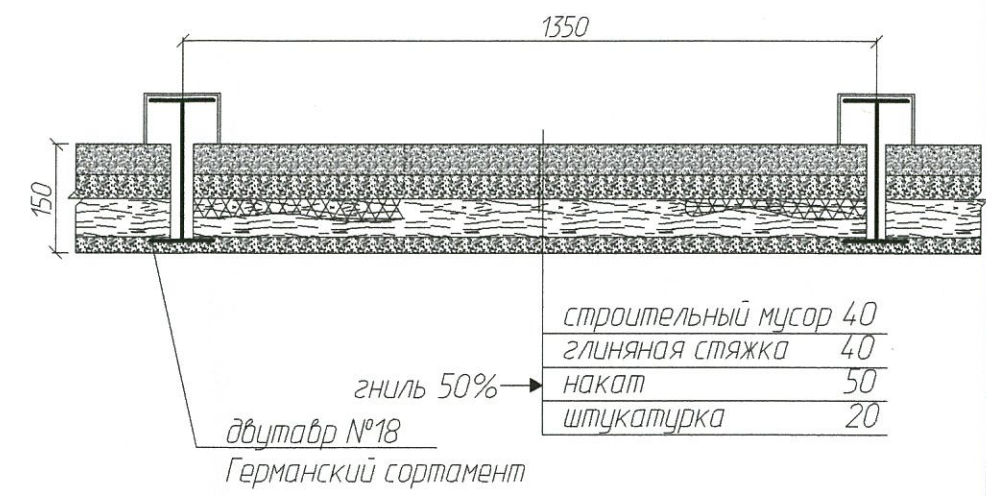
Вскрытие №1/4

1. Тип перекрытия. Прогоны и балки. Условия работы и расчета.	Деревянное по стальным балкам из двутавров № 18, с шагом 1350мм, опирающимся на кирпичные стены и стальные прогоны. Номера стального проката соответствуют Германскому сортаменту. На период обследования в части перекрытия м/о «6-8/А-Д» по верхним полкам стальных балок выполнена керамзитобетонная стяжка толщиной 100мм.
2. Заполнение.	Накат – 50мм. Строительный мусор – 40мм. Глиняная стяжка – 40мм. Керамзитобетонная стяжка -100мм (м/о «6-8/А-Д»).
3. Полы - материал и состояние	-----
4. Дефекты перекрытия (гниль в древесине, коррозия металла, прогибы, протечки и т. д.).	4.1 Открытые части стальных балок поражены поверхностной коррозией. 4.2 Деревянный накат в зоне вскрытия №1 поражён гнилью на 50% своего поперечного сечения.

7.1 Согласно поверочного расчёта №1 несущая способность балок перекрытия над 4-м этажом не достаточна под существующие нагрузки и не удовлетворяет требованиям расчётов по I группе предельных состояний.

7.2 Согласно ГОСТ 31937-2011 перекрытие в целом находится в «ограниченно-работоспособном техническом состоянии», а на отдельных участках деревянные элементы перекрытия (имеющие гниль) находятся в «аварийном техническом состоянии». Перекрытие требует ремонта с усиления балок и заменой отдельных деревянных элементов имеющих дефекты (гниль) с последующим утеплением по разработанному проекту.

двутавр №18
Германский
сортaмент

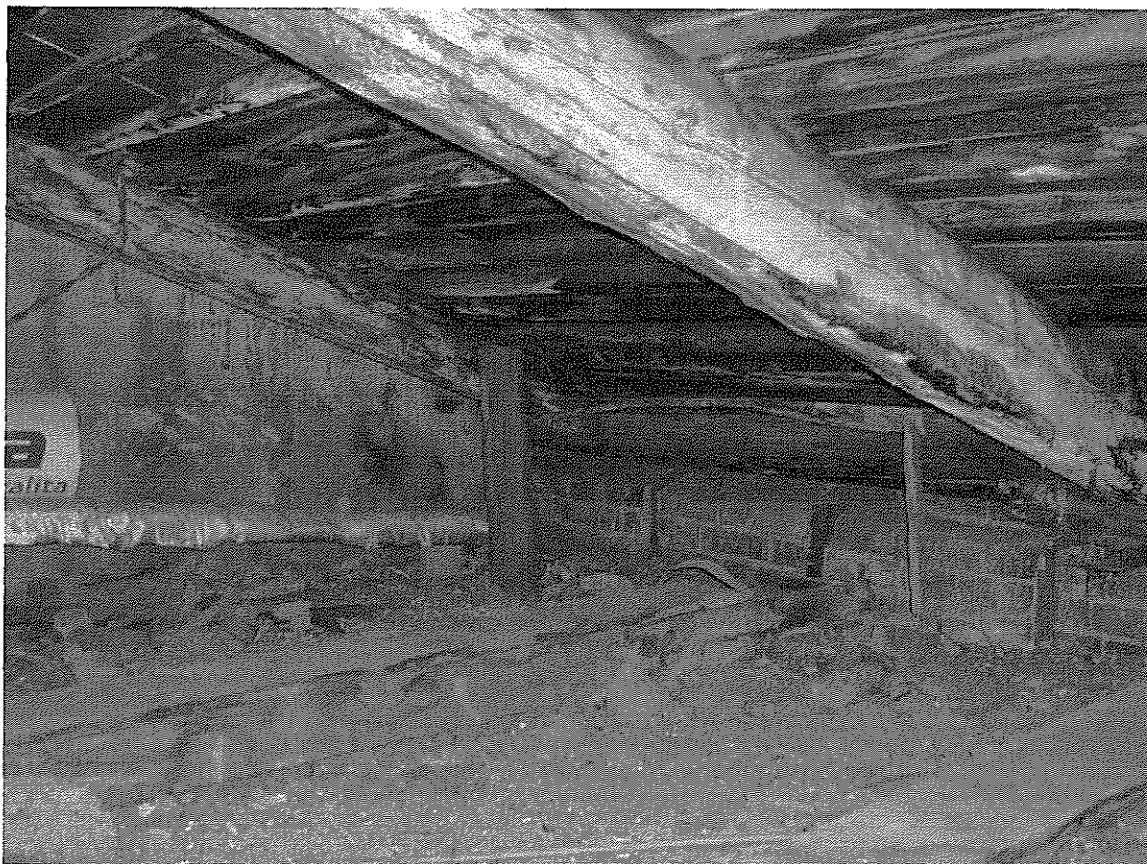
Канализационный стояк не выведен на кровлю, не утеплен

- ремонт венткоробов;
- утепление теплопроводов и канализационных стояков;
- вытяжки канализационных стояков вывести выше уровня кровли;
- выполнить ходовые настилы в недостающем объеме;
- ремонт жалюзийных решеток слуховых окон;
- ремонт металлических решеток ограждений кровли;
- ремонт дверей выходов на чердак.

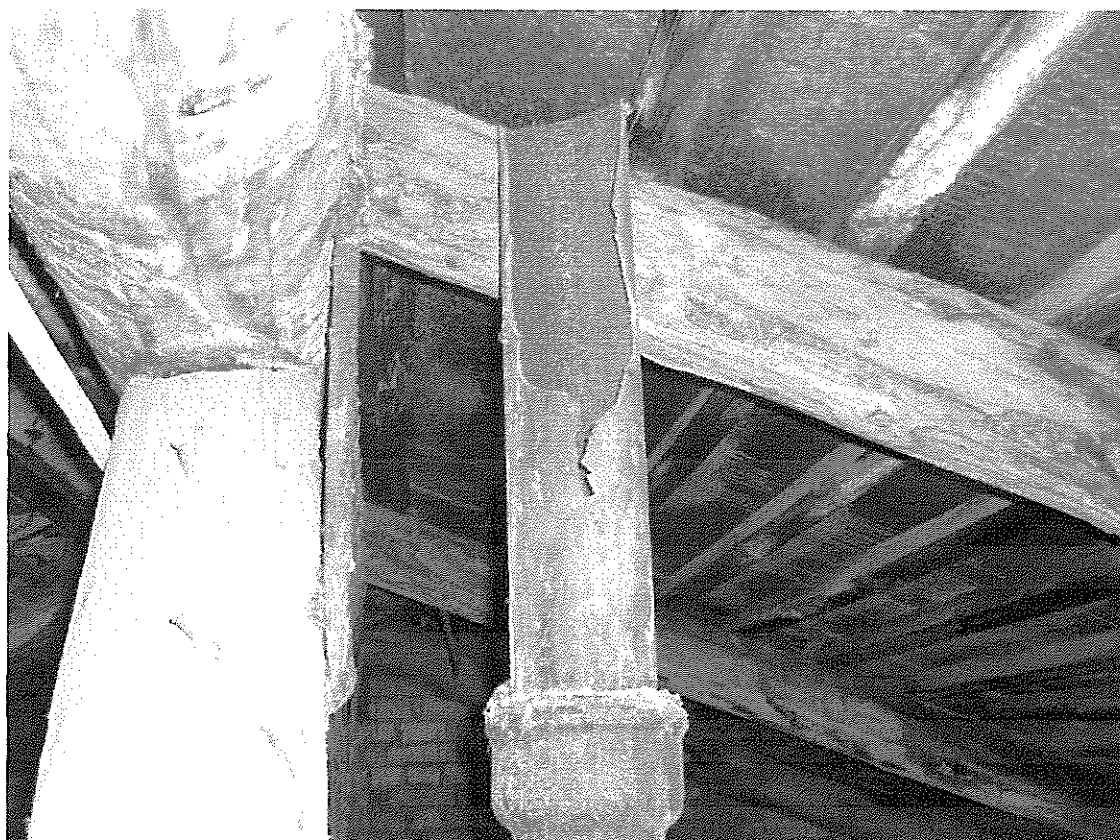
Фрагмент чердачного помещения, вентиляционный короб разрушен.
